Problem

Kontaktverschweißung beim GO Digital out.

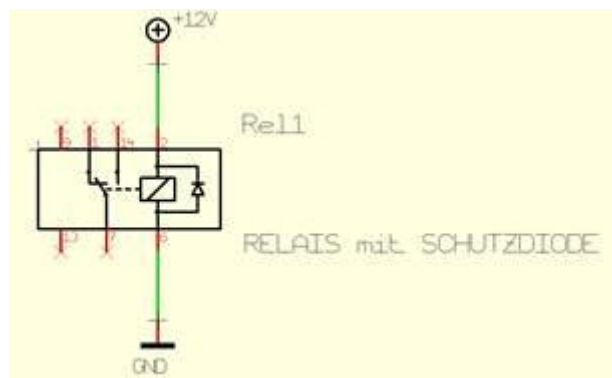
Hohe Spannungsspitzen bei Abschaltung induktiver Lasten

Es gibt beim Abschalten induktiver Lasten hohe Spannungsspitzen bis hin zu einigen kV, die nach dem Induktionsgesetz von dem "zusammenbrechenden" Magnetfeld der Relaisspule des Relais verursacht werden. Diese Spannung im Abschaltmoment ist – ebenfalls nach dem Induktionsgesetz – der für das Magnetfeld ursächlichen Spannung entgegengerichtet, hat also eine zur Erregungsspannung umgekehrte Polarität. Daher benötigt das Relais eine Löschkombination (R/C) oder eine Diode zur Funkenlöschung.

Wie im unten gezeigten Beispiel eines Relais mit eingebauter Schutzdiode (in Sperrrichtung für die Einschaltspannung, aber in Durchlassrichtung für den Abschaltimpuls) muss eine Schutzdiode extern am Relais ergänzt werden.

Besitz Ihr Relais keine interne Schutzdiode und Sie eine solche (z.B. 1N4001) extern ergänzen müssen, Ferner ist auf jeden Fall ein Schutzwiderstand in der Zuleitung zum Relais (100 bis 300 Ohm) sinnvoll als Strombegrenzung.

Sollten die Kontakte in Relais 3 dauerhaft „verschweißt“ sein, muss das Relais ausgewechselt werden. Sollten sich die Kontakte doch noch einmal durch Klopfen lösen, sind zumindest die Kontaktflächen dieses Relais beschädigt (Abbrennen der Kontakte). Bei zukünftig zulässiger Belastung kann das Relais 3 dennoch lange Zeit zuverlässig arbeiten.
